EXECUTIVE SUMMARY

**Jasa Konsultansi / Pendampingan Kondisi Jaringan
Irigasi Tersier di Kabupaten Sidoarjo**

TAHUN ANGGARAN 2020

CV. MITRA MULTI DAYA

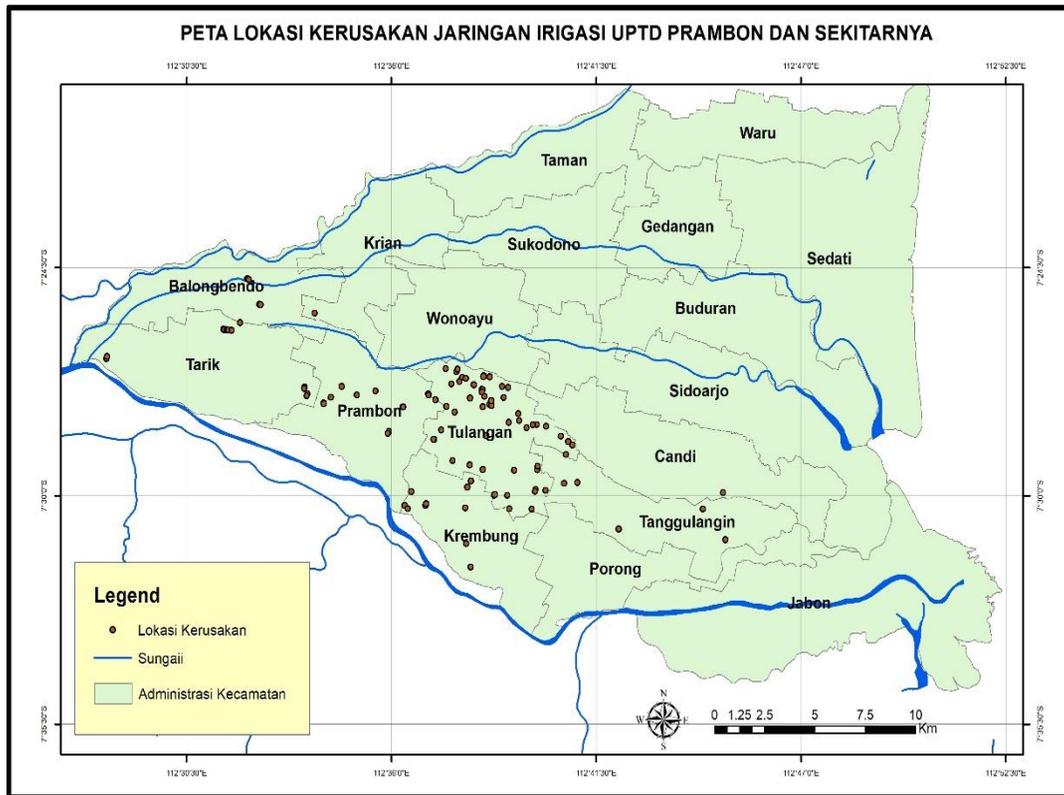
Gambar 3.9 Sebaran lokasi kerusakan jaringan irigasi tersier UPTD Prambon dan Sekitarnya

Dari segi visual peta tampak pada peta bahwa sebaran kerusakan tidak merata, dominasi sebarannya kerusakan ada di 3 kecamatan, yakni Kecamatan Tulangan, Prambon dan Krembung. Sementara di Kecamatan Tarik, Tanggulangin dan Balongbendo tidak begitu banyak ditemukan kerusakan. Dari segi metadata kita dapat mengelompokkan kerusakan tiap kecamatan. Kerusakan jaringan irigasi tiap kecamatan pada lokasi kajian di 6 kecamatan dapat dilihat bahwa kecamatan paling banyak terdapat kerusakan jaringan irigasi diantara 6 kecamatan yang disurvei adalah Kecamatan Tulangan dengan jumlah kerusakan ada 58 titik (56%), Kecamatan Prambon diperingkat ke dua dengan jumlah kerusakan ada 16 titik (15%) dan yang paling sedikit adalah Kecamatan Tanggulangin dan Balongbendo dengan 6 titik kerusakan. Data lebih rinci dapat dilihat pada tabel dan gambar berikut.

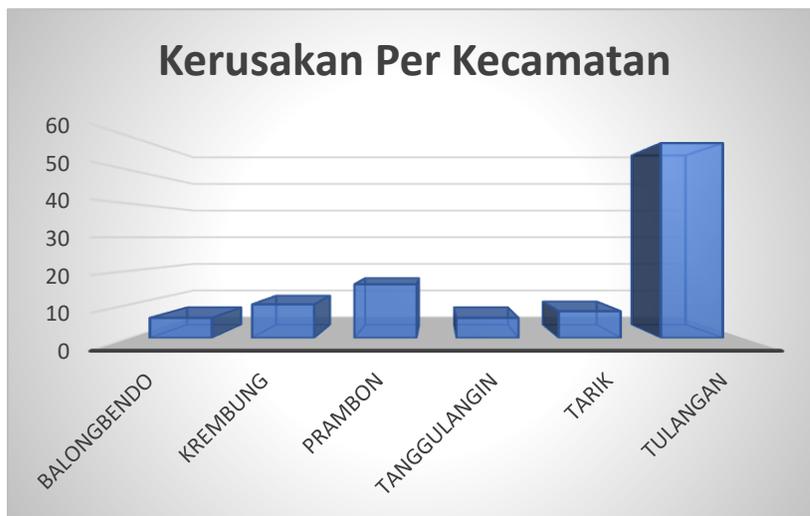
Gambar 3.10 Diagram kerusakan dirinci tiap kecamatan

No.	Kecamatan	Kecamatan	Persentase
1	Balongsendo	6	6%
2	Kremlung	10	10%
3	Prambon	16	15%
4	Tanggulangin	6	6%
5	Tarik	8	8%
6	Tulangan	58	56%
Total		104	100%

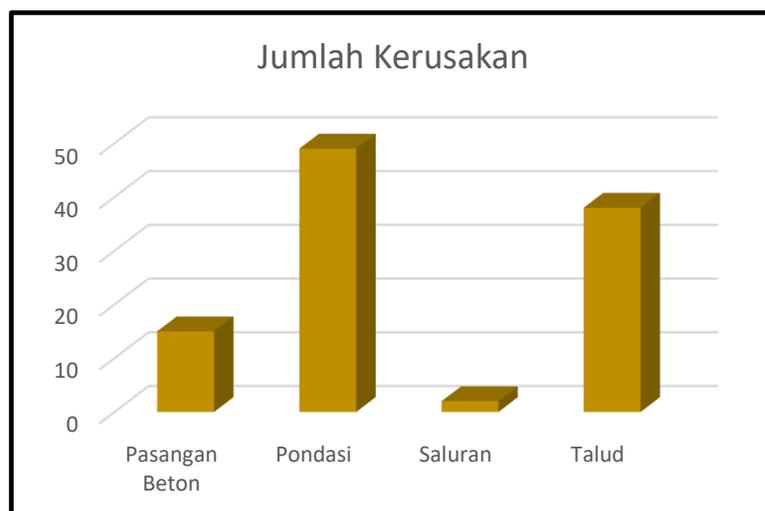
Gambar 3.11 Grafik jumlah kerusakan dirinci per jenis bangunan

Hasil survei lapangan menunjukkan bahwa objek kerusakan dapat dikategorikan dalam 4 jenis bangunan yakni pasangan beton, pondasi, saluran dan talud. **Pasangan beton** untuk menggambarkan dinding saluran sudah berdinding beton, **talud** untuk dinding saluran yang belum berupa beton, **pondasi** untuk dinding bagian bawah dan **saluran** untuk lantai saluran. Lebih lanjut akan disesuaikan dengan nomenklatur permen PU tentang bangunan irigasi. Dari hasil survei kerusakan didominasi oleh kerusakan pondasi yakni 49 titik dari 104 titik (47%) dan yang paling sedikit adalah kerusakan pada saluran

yang hanya 2 titik atau 2%. Lebih detil kerusakan dirinci per jenis bangunan disajikan pada tabel dan diagram berikut.

No.	Jenis Bangunan	Jumlah	Persentase
1	Pasangan Beton	15	14%
2	Pondasi	49	47%
3	Saluran	2	2%
4	Talud	38	37%
Total		104	100%
